Fussweg Oberdorfstrasse bis Stigliweg

Sanierungsmassnahmen

Technischer Bericht

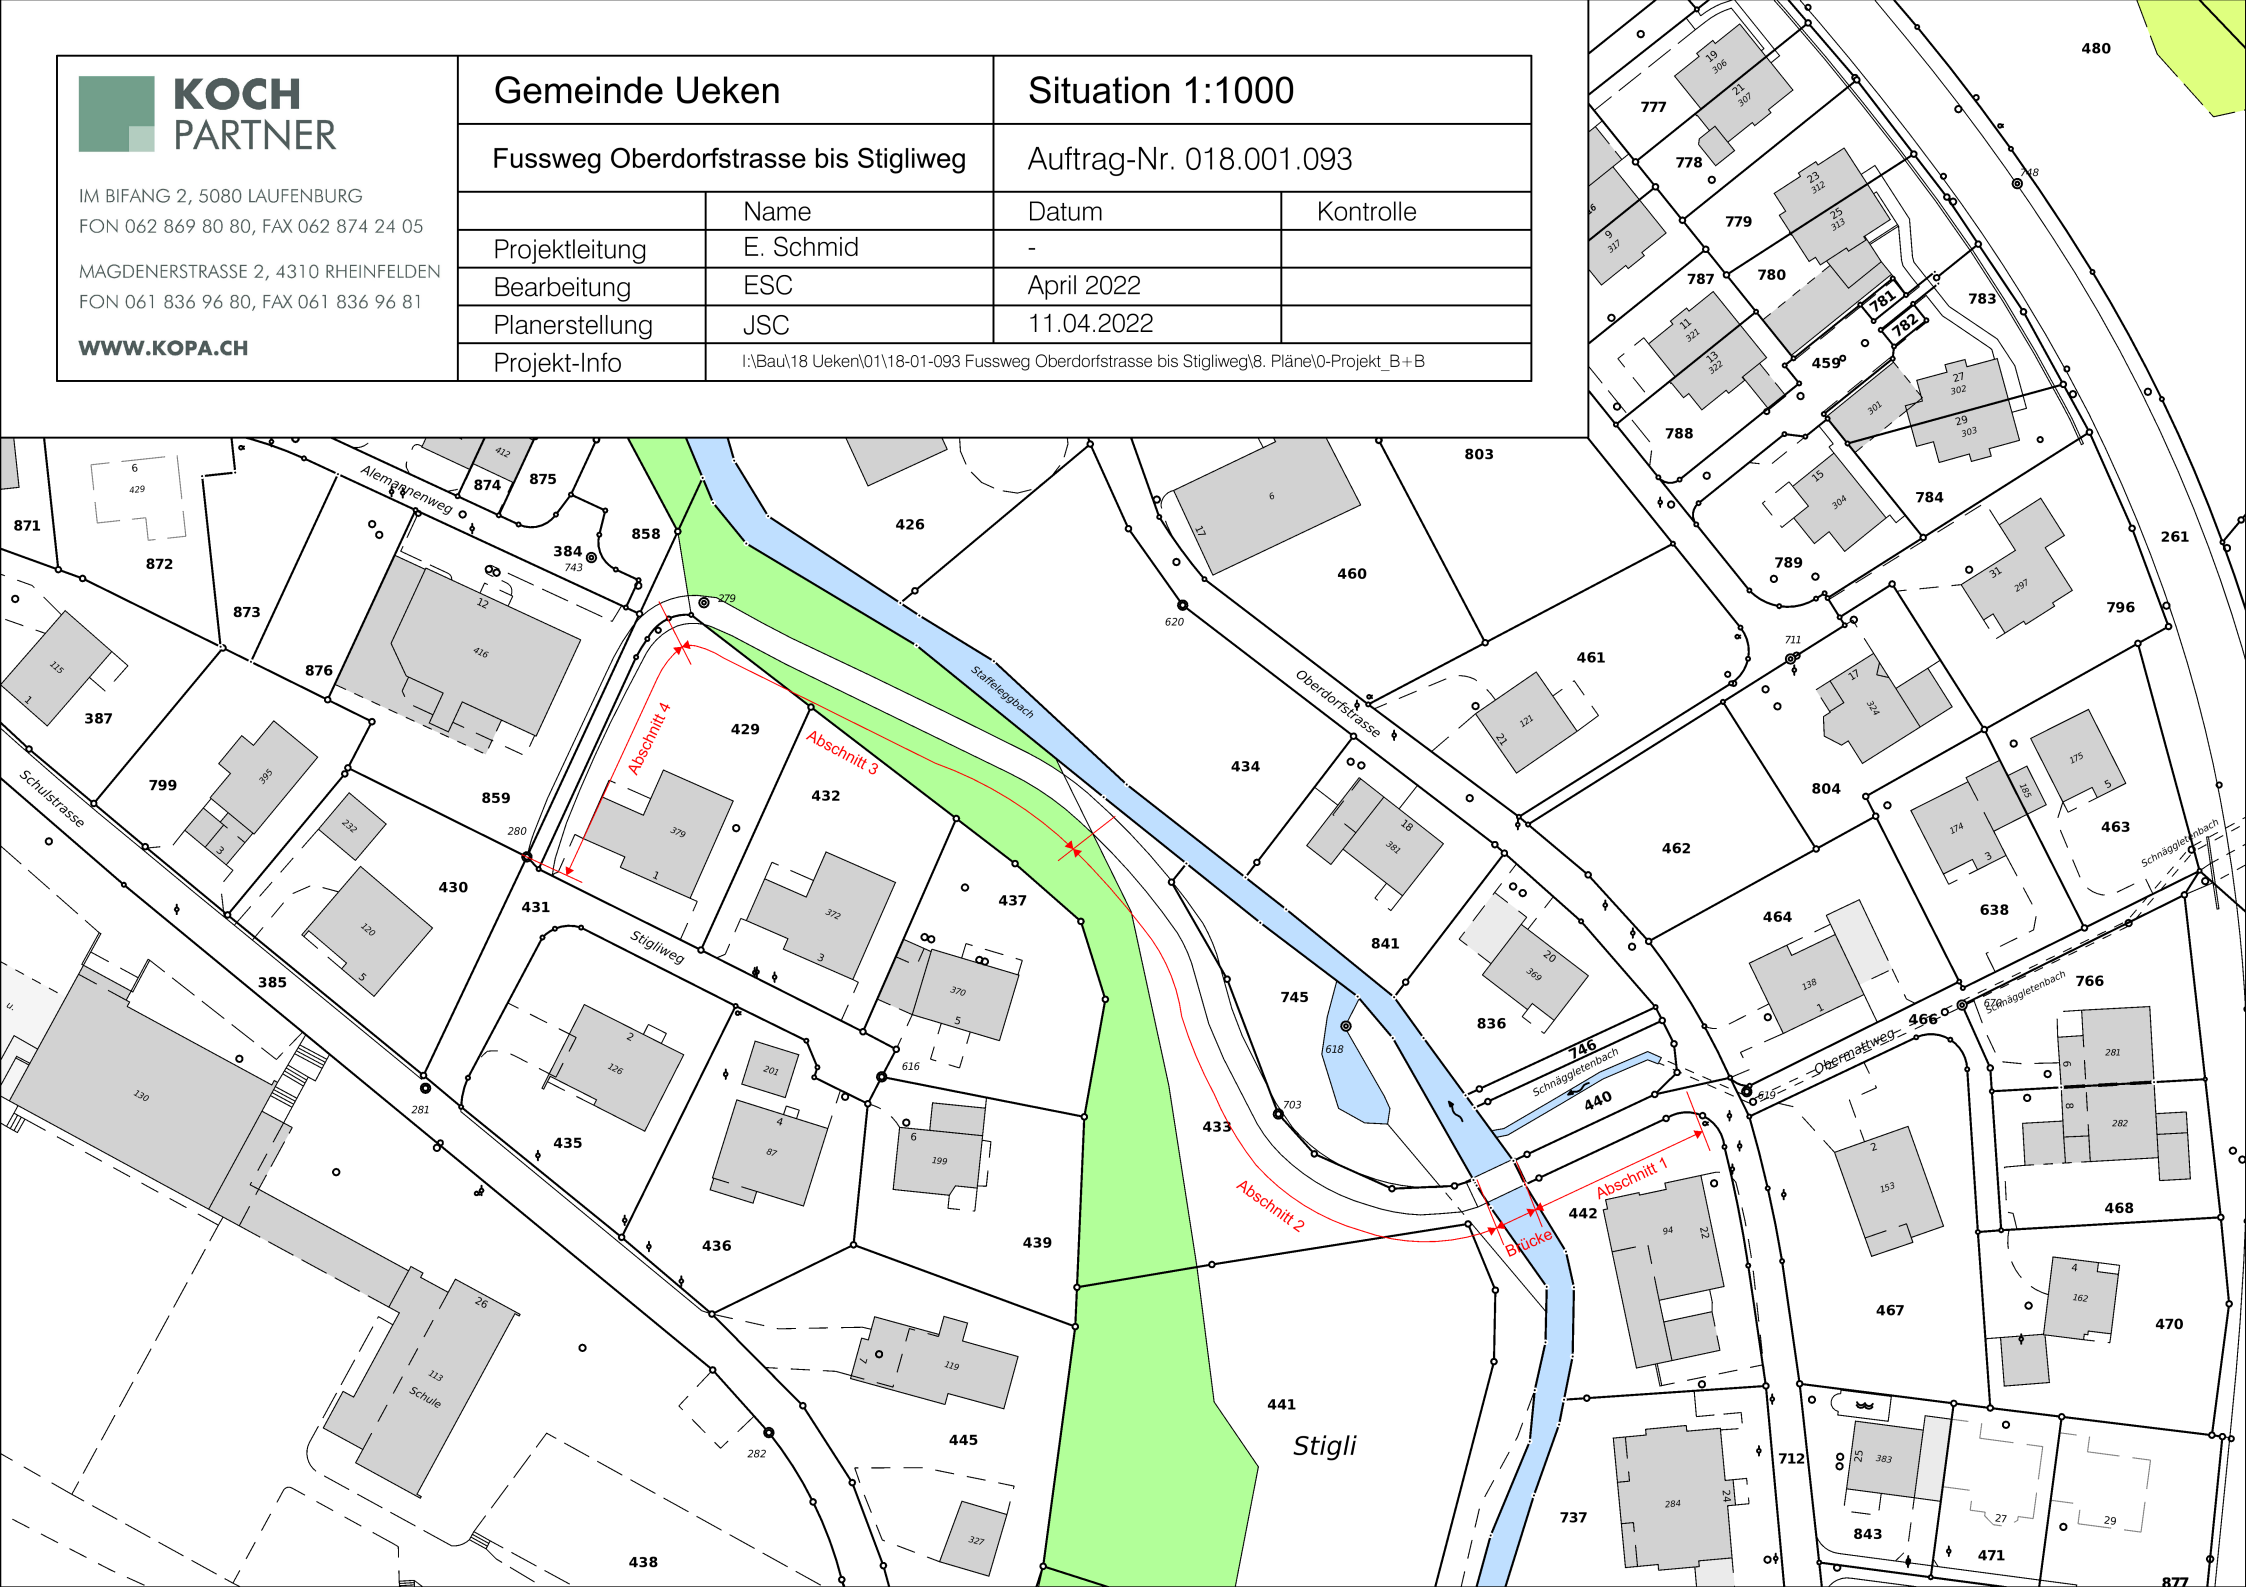
Beilage: Übersichtsplan 1:1000

Der Abschnitt 1, Oberdorfstrasse bis Brücke, hat keine Randabschlüsse und ist in gutem Zustand. Die Holzplatte der Brücke ist mit einem bituminösen Belag versehen, welcher insbesondere der Rutschgefahr begegnen soll und teilweise beschädigt ist. Die Brückenkonstruktion selber weist keine Schäden auf. Der Abschnitt 2, Brücke bis «Waldeingang», hat ebenfalls keine Randabschlüsse, ist in gutem Zustand und weist lediglich in der Nähe der Sitzbank ein paar geringfügige Belagsrisse auf. Im bewaldeten Abschnitt 3 sind die Schäden unübersehbar. Während in der ersten Hälfte nur vereinzelte Belagsrisse und leicht beschädigte Randabschlüsse festzustellen sind, weist die zweite Hälfte massive Schäden aufgrund des abgerutschten Terrains auf. Der talseitige, einreihige Bundstein und der Belag sind vollständig zerstört. Die bergseitige Stellplatte weist hingegen keine Schäden auf. Auf dem letzten Abschnitt 4 bis zum Stigliweg sind insbesondere die linksseitigen Randabschlüsse beschädigt und der Belag weist etliche Risse auf.

Im Abschnitt 1, Oberdorfstrasse bis Brücke, sind keine Massnahmen erforderlich. Der bestehende Belag auf der Brücke soll entfernt und durch eine neue Beschichtung ersetzt werden. Im Abschnitt 2, Brücke bis «Waldeingang», ist lediglich in der Nähe der Sitzbank eine Sanierung der vorhandenen Risse erforderlich. In der ersten Hälfte des bewaldeten Abschnittes 3 wird der Belag vollständig entfernt, die bergseitige Stellplatte teilweise neu gesetzt, der talseitige Bundstein ersetzt und ein neuer, 1-schichtiger Belag TDS 16 mit 7cm Stärke eingebaut. In der zweiten Hälfte wird der Belag vollständig entfernt und talseitig ein neuer Abschluss erstellt. Aufgrund der Rutschung wird anstelle eines Bundsteines eine Stellplatte erstellt, welche etwas tiefer fundiert werden kann. Eventuell sind zusätzliche Massnahmen zur Verhinderung des Abrutschens notwendig. Es wird der gleiche Belag wie in der ersten Hälfte eingebaut. Auf dem letzten Abschnitt 4 bis zum Stigliweg werden Randabschlüsse und Belag vollständig entfernt und ersetzt. Mit einer durchgehenden Stellplatte entlang der Parzelle Nr. 859 wird deren Schutz vor dem Zufluss von Oberflächenwasser sichergestellt.
